RUDOLF ZWAHLEN

Vicus Petinesca, Vorderberg

DIE STEINBAUPHASEN

PETINESCA BAND 5.1

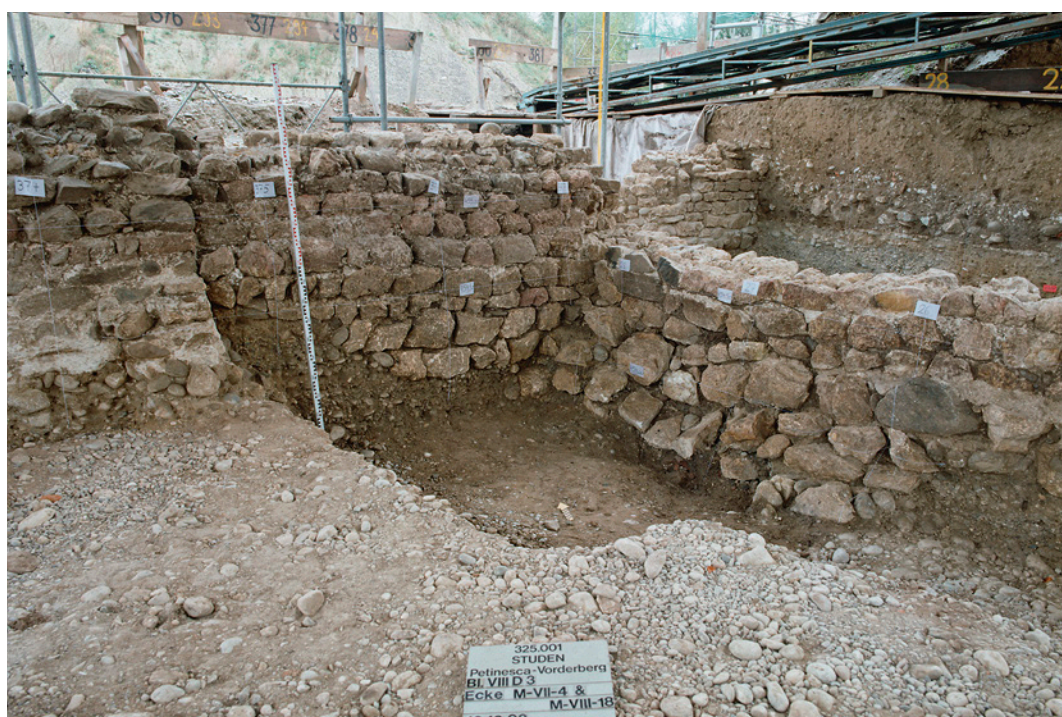
Abb. 107: Studen-Petinesca, Vorderberg. Haus 15. Innenseite der Nordostecke, davor die erst teilweise ausgehobene Kellergrube V-1132. Rechts die Mauer M 8-18, deren Fundament noch weit in den Keller hinabreicht. Auch das Fundament der Nordmauer M 7-4 ist gegen die Ecke hin deutlich verstärkt. Links die Nordostecke von Haus 14, zu dem der Keller gehörte. Blick nach Nordosten.

Von der Ostwand von Haus 15, Mauer M 8-18, ist nur das Fundament erhalten geblieben. Es ist grösstenteils aus meist groben Kalkbruchsteinen unregelmässig lagig aufgebaut, die obersten ein bis zwei Lagen sind vermörtelt. Die Mauer läuft nahe der Nordostecke über der Kellergrube V-1132 des Vorgängerbaus. Dieser Keller war zwar zum Zeitpunkt des Mauerbaus bereits verfüllt, aber wohl noch sichtbar und auch noch bekannt. Jedenfalls hat man Mauer M 8-18 über die rund 2 m breite Grube hinweg mit einem aussergewöhnlichen Fundament versehen, das 250 cm tiefer reicht und bis 70 cm breiter ist als beim restlichen Mauerteil (Abb. 98 und 105).¹⁰³ Offensichtlich wussten die Mauerbauer aber nicht mehr, wie tief der Keller ursprünglich gereicht hat. Denn bloss etwa 40 cm über dessen Sohle liessen sie ihren zusätzlichen Aushub genug sein. So kam es trotz des überdimensionierten Fundaments noch zu einer leichten Senkung der Mauer (Abb. 106 und 107), was mit wenig Mehraufwand zu vermeiden gewesen wäre.

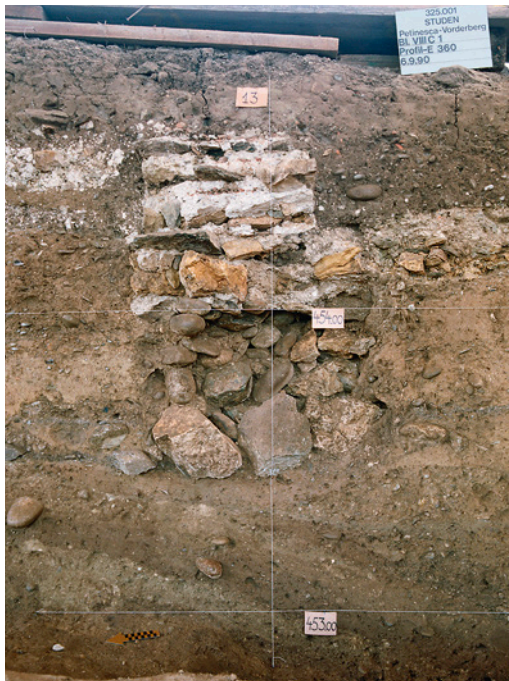
Abb. 108: Studen-Petinesca, Vorderberg. Haus 15, Mauer M 8-1, geschnitten im Profil auf Linie 360. Blick nach Osten.

Das Fundament der Südmauer M 8-1 ist auf seiner gesamten Länge von 42 m in einem Zug erstellt worden. Verglichen mit der Nordmauer, wo man das Aufgehende auf die kleine, 60 cm breite und wenig tief fundamentierte Sockelmauer des Vorgängers stellt, ist es mit seiner Breite und Tiefe¹⁰⁴ von je rund 80 cm äusserst stark (Abb. 108). Für den Bau ist offensichtlich ein grosser Findling zerteilt worden.¹⁰⁵ Die scharfkantigen Bruchstücke dieses grauen Granits mit Massen von bis zu 50 × 50 × 20 cm bilden in der gesamten Westhälfte der Mauer die unterste Steinlage (Abb. 109). Sie sind hochkant meist leicht schräg in den Mauergraben gestellt. Östlich der Linie 356 treten an die Stelle der kristallinen, zunehmend und ab der Linie 369 ausschliesslich grosse Kalkbruchsteine. Auf den

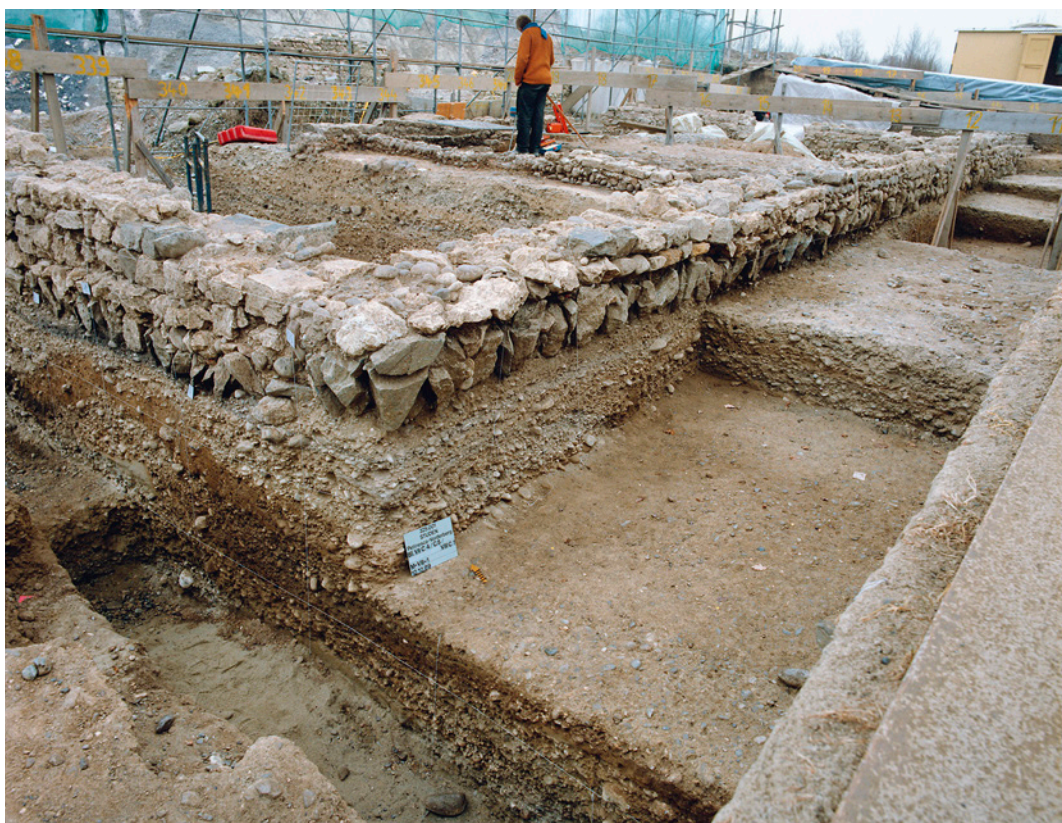
Abb. 109: Studen-Petinesca, Vorderberg. Haus 15, Südwestecke. Direkt in der Ecke und rechts davon in der Südmauer sind die als unterste Lage in den Mauergraben gestellten, für den Mauerbau frisch gebrochenen Granitsteine gut erkennbar. Blick nach Nordosten.

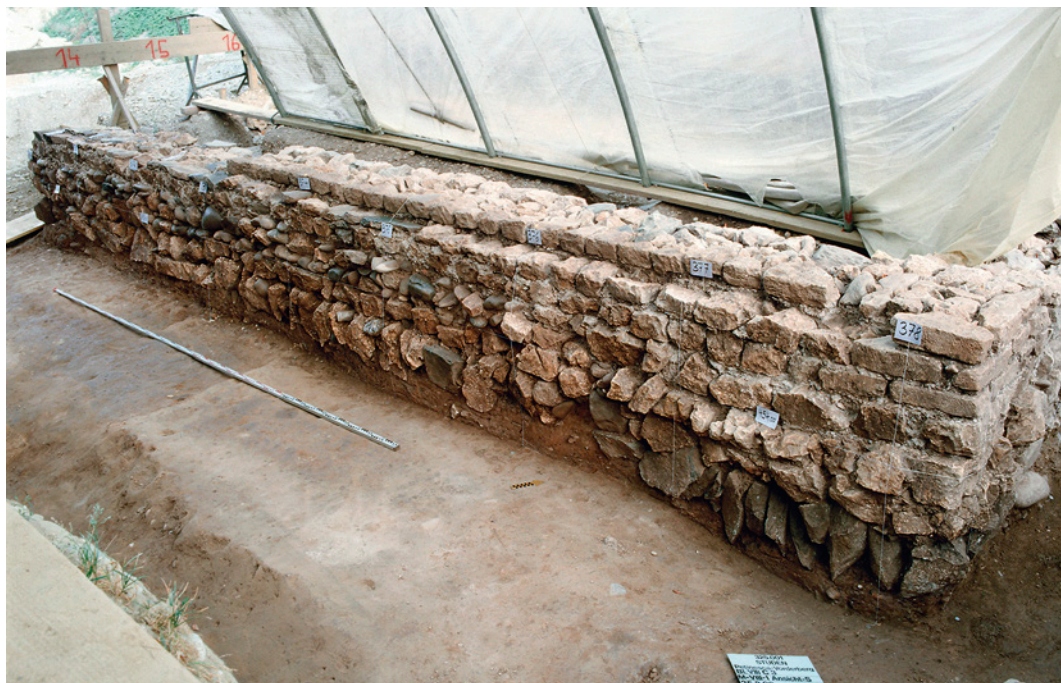
Abb. 110: Studen-Petinesca, Vorderberg. Haus 15, Süd-ostecke. Auch hier zuunterst im Fundament gestellte Granitbrocken. Nach Westen hin treten an ihre Stelle grosse Kalkbruchsteine. Blick nach Nordwesten.

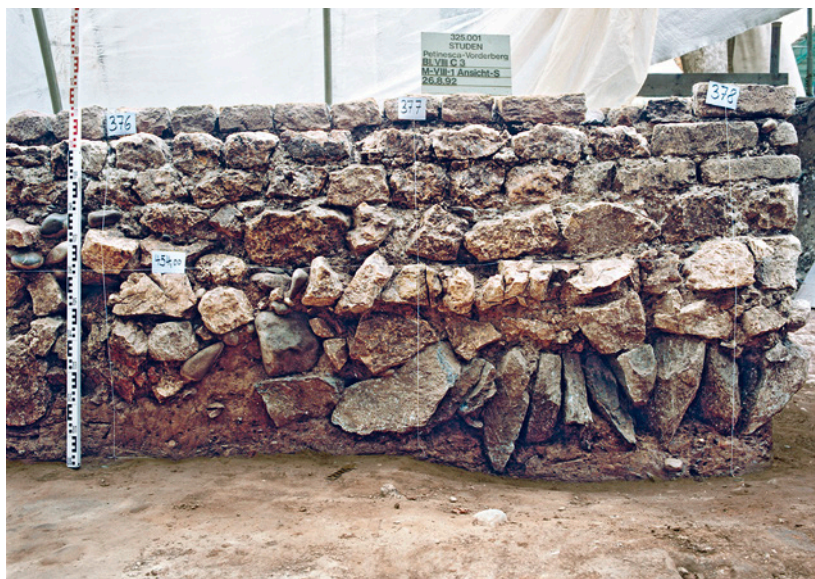
Abb. 111: Studen-Petinesca, Vorderberg. Haus 15, Süd-ostecke. Hier ist bereits der oberste Fundamentbereich auf Sicht gemauert. Im Aufgehenden sprang die Ecke offensichtlich um Vorfundamentbreite vor. Blick nach Norden.

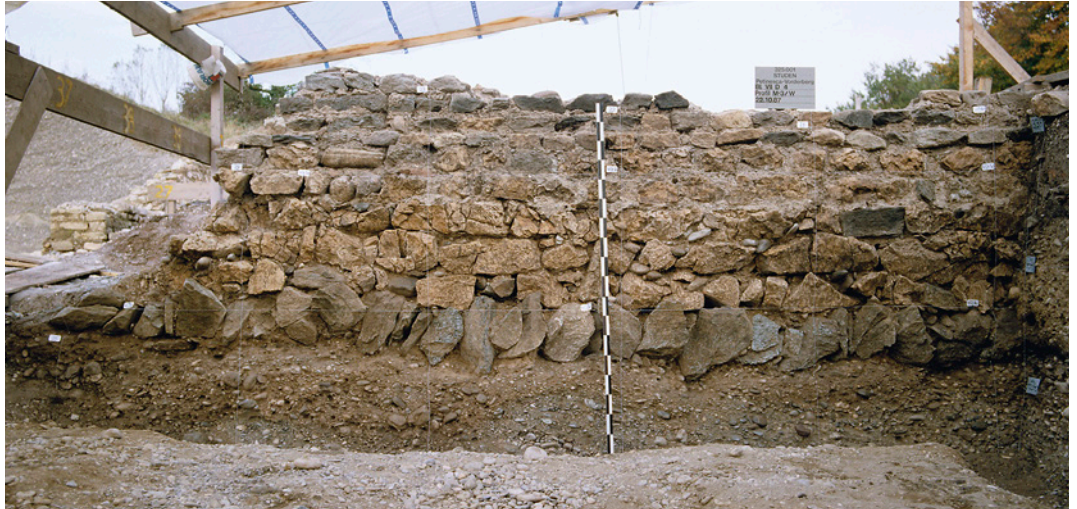
Abb. 113: Studen-Petinesca, Vorderberg. Haus 15.1.

Mauer M 8-2, Ostansicht. Rechts die Ecke mit Mauer M 8-3, der nördlichen Begrenzung von Raum 6. Gegen die am linken Bildrand erkennbare Südmauer (M 8-1) hin steigt die Rollierung von M 8-2 leicht an. Blick nach Westen.

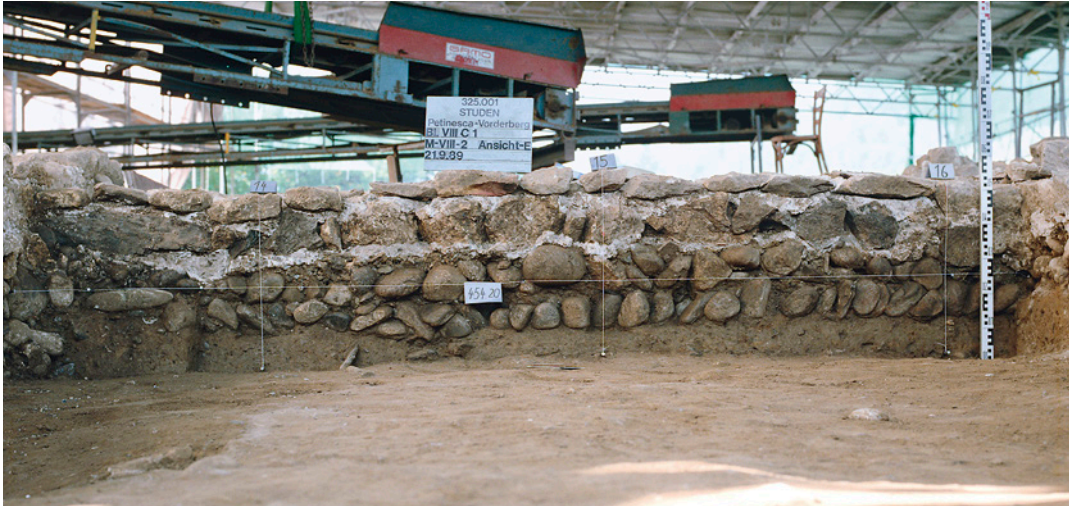
Abb. 114: Studen-Petinesca, Vorderberg. Haus 15.1.

Mauer M 7-16, Südansicht. Bei der Linie 343 ist der deutliche Wechsel in der Rollierung erkennbar. An derselben Stelle ist vor der Mauer ein Wandstrukturrest der Phase B sichtbar. Links im Bild die erst mit Haus 15.2 eingezogene Mauer M 7-19. Blick nach Norden.

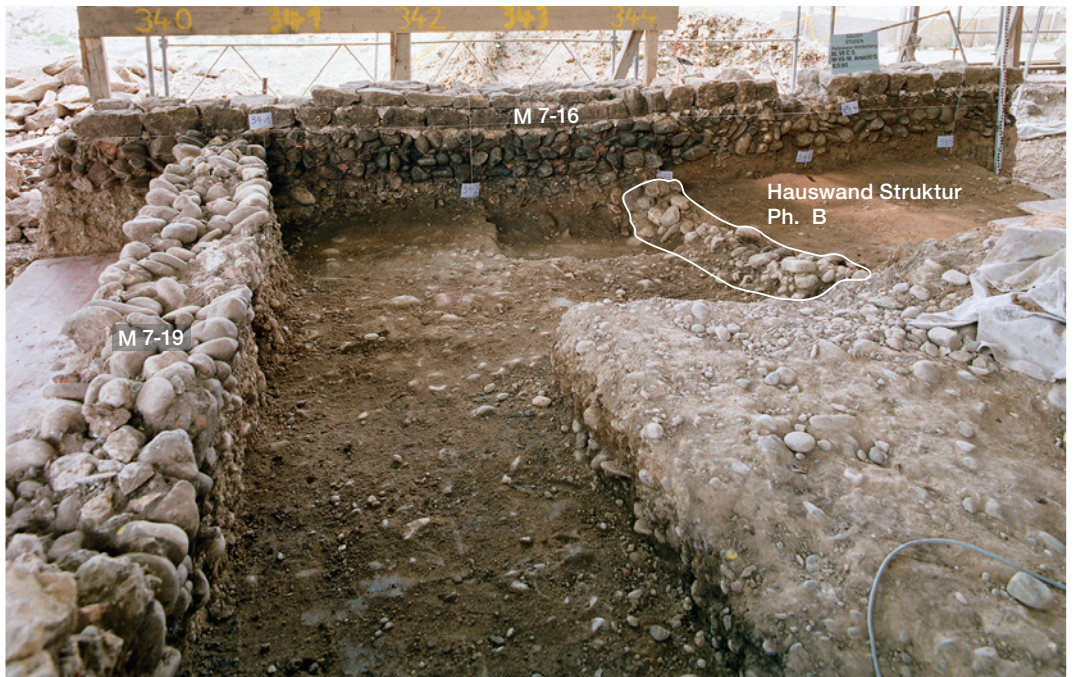
Abb. 115: Studen-Petinesca, Vorderberg. Haus 15.1. Raum 7 in der Südostecke von Haus 15.1. Bei Mauer M 8-20 sind die abweichenden Fluchten ihrer zwei Phasen gut erkennbar. Im Hintergrund eine Türaussparung, durch die man den Raum von ausserhalb des Hauses betreten konnte. Davor der Abdruck der Feuerstelle FS 34. Blick nach Südosten.

In der Südostecke schliesslich bilden die beiden Innenmauern M 8-17 und M 8-20 den kleinen Raum 7 (Abb. 115). Auch in diesem war über den Planieresten (Abb. 89, 218) kein Gehniveau erhalten. Ein annähernd quadra-

Wie bei den anderen Räumen stossen die Innen- an die Aussenmauern an. Auch untereinander sind die Mauern M 8-17 und M 8-20 nicht im Verband gebaut. Sie bilden eine an der Aussenseite nicht bündig abschliessende Ecke (Abb. 115 und 116). In der zweiten Bauphase von Haus 15 wird Mauer M 8-20 leicht nach Südwesten verschoben (Kap. 2.8.3).

Raum 7 konnte durch eine bei der Südost-ecke in die Ostmauer eingelassene Türe von ausserhalb des Hauses betreten werden. Von dieser war lediglich noch der Ausriss der Schwelle erkennbar (Abb. 102 und 115–116). Diese Türe und die unmittelbar hinter dieser in Raum 7 gelegene Feuerstelle FS 34 können nicht gleichzeitig in Betrieb gewesen sein.

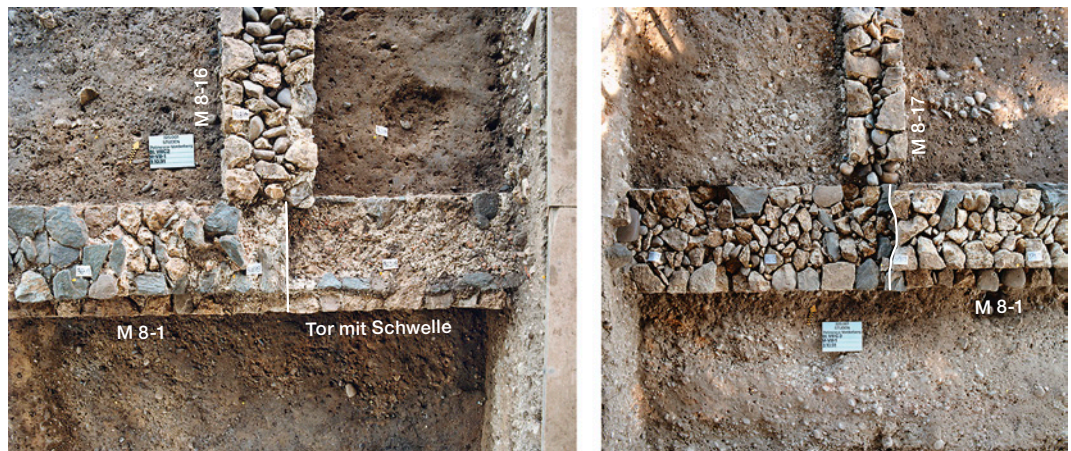
Abb. 118: Studen-Petinesca, Vorderberg. Haus 15. In der Südmauer M 8-1 hebt sich der mit groben Blöcken zugemauerte Torabschnitt von Haus 15.1 deutlich ab. Rechts ein Teil von Raum 6, links die jüngere Trennmauer M 7-5, mit deren Einbau eine Verschiebung des Eingangs erfolgte. Blick nach Norden.

Die Trennmauer M 7-5 verläuft auf unserer Linie 350 und stösst dort an die Südmauer, wo zu Haus 15.1 eine Toröffnung bestand. Der Ostteil der alten Einfahrt wird zugemauert (Abb. 118); ein neues Tor von wiederum rund 4 m Breite kommt westlich der Mauer M 7-5 zu liegen. Es war vermutlich mit einer Holzschwelle (V-550) ausgestattet (Abb. 125 und 126). Eine unter der Schwelle dieses Tors gefundene Münze, ein Dupondius des Antoninus Pius, gibt uns einen *terminus post quem* für den Toreinbau von

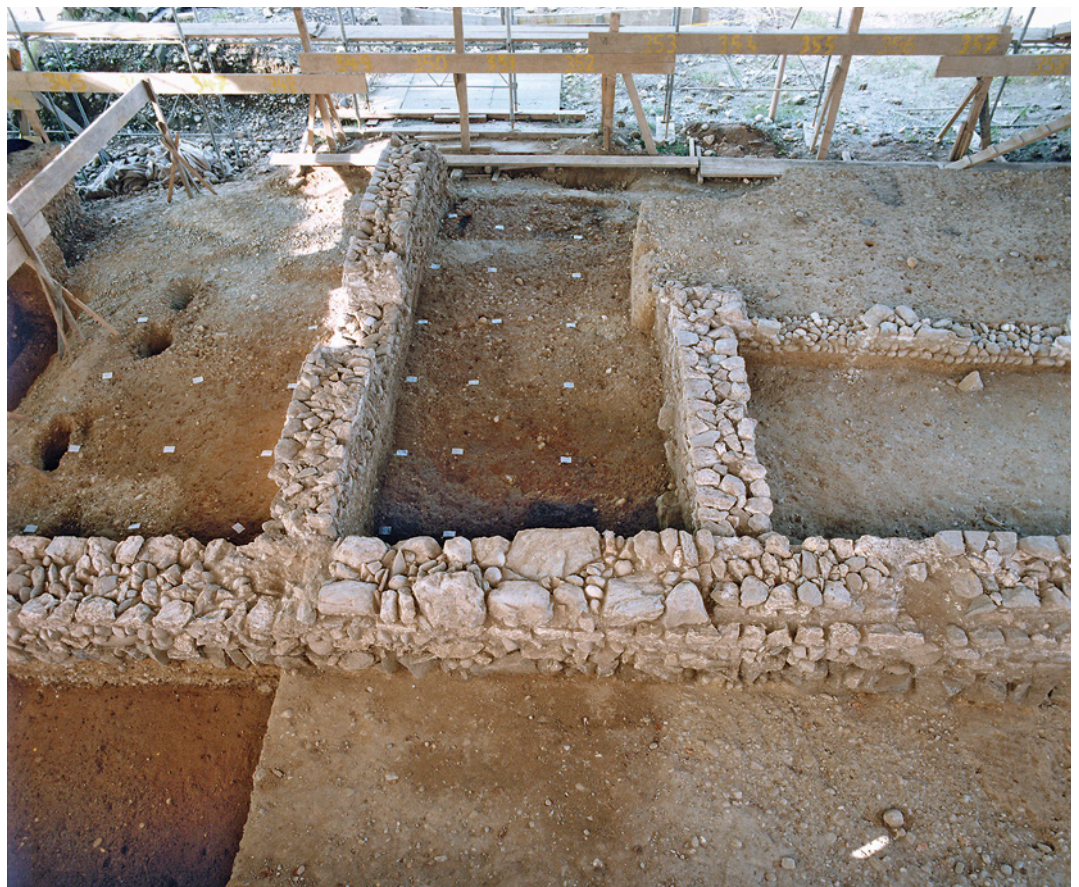
Abb. 120: Studen-Petinesca, Vorderberg. Haus 15.1. Ein umgestülptes Fragment eines Sandsteintroges dient als Pfostenbasis des Drehbalkens (258, hinten), der zu der im Vordergrund erkennbaren, stark gestörten Feuerstelle FS 42 gehört. Blick nach Osten.

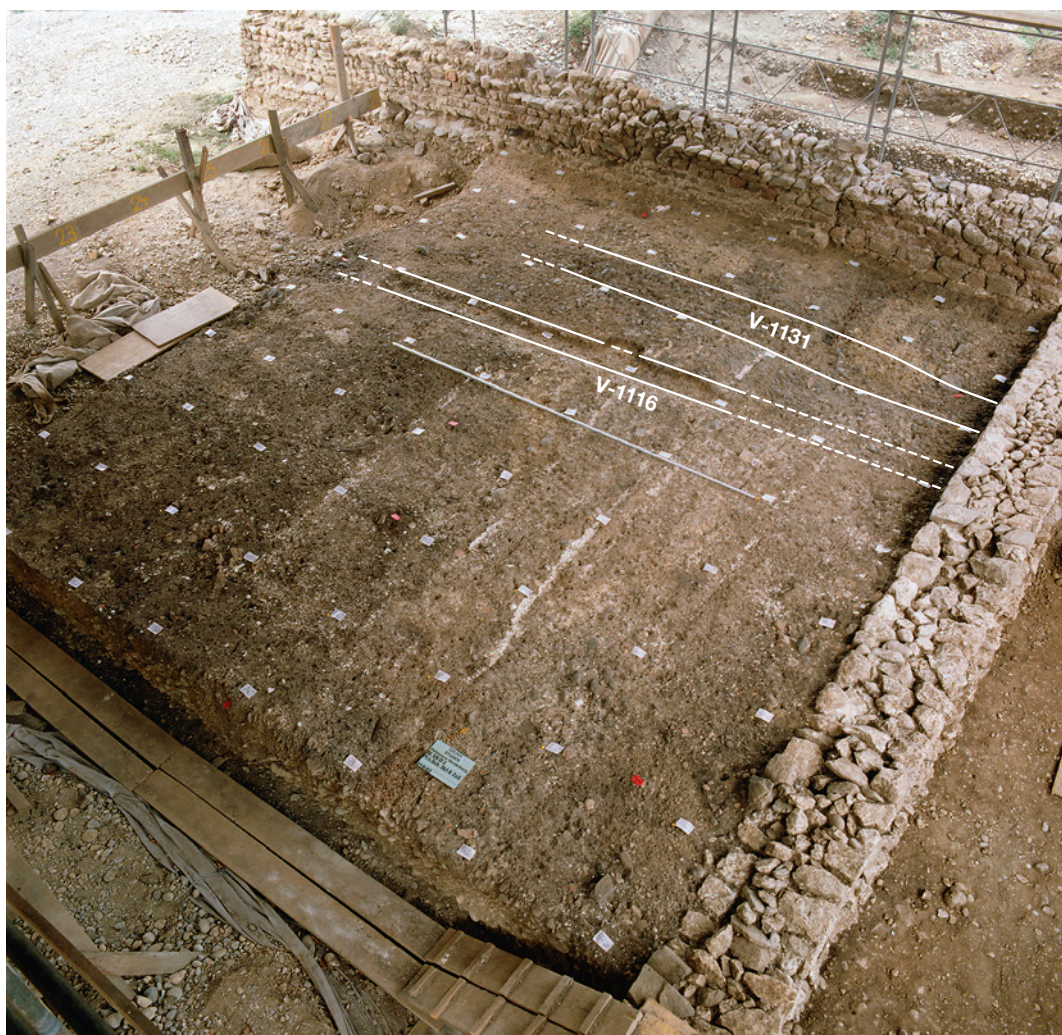
Abb. 123: Studen-Petinesca, Vorderberg. Haus 15.1. Mörtelstreifen im Nordostteil zeichnen im Planum die Fugen eines Bretterbodens nach. Sie werden von den jüngeren Schwellbalken V-1131 und V-1116 gestört. Blick nach Nordwesten.

Im nordöstlichen Gebäudebereich finden wir noch lokale Planiereste zu Haus 15.1. Als einziger Hinweis auf eine Raumunterteilung zeigen uns Mörtelspuren die Reste der Fugen eines Bretterbodens an (Abb. 102, V-1127 und Abb. 123). Von den Innenwänden dieses nördlich von Raum 7 liegenden Zimmers ist nichts erhalten geblieben. Auch drei Pfosten und eine kleine Grube nordwestlich dieser Bodenspuren (V-1117, V-1128, V-1129 und V-1130) sowie ein Pfosten innerhalb derselben (V-1126) liefern zur Raumunterteilung keine Anhaltspunkte. Ob die nahe der Mauer M 8-20 liegende Feuerstelle FS 33 im selben Raum lag wie der Bretterboden, ist nicht feststellbar.¹¹⁰

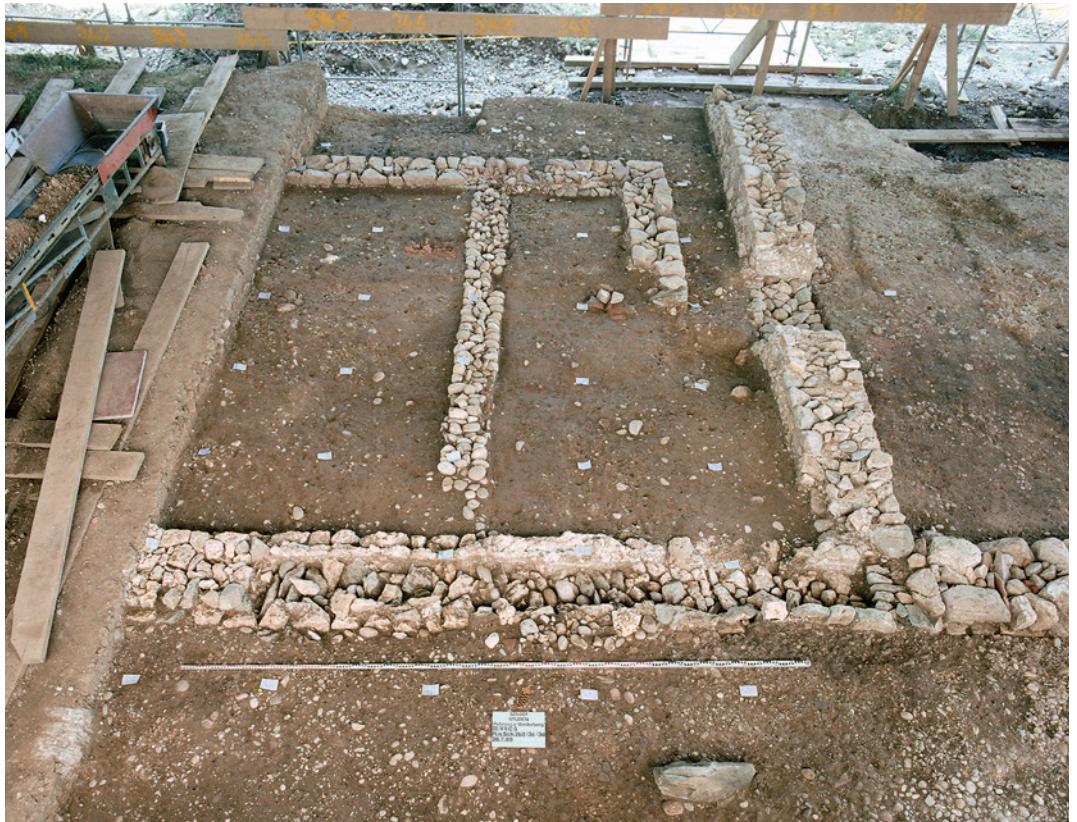
Abb. 125: Studen-Petinesca, Vorderberg. Haus 15.2. Ausschnitt der Südmauer M8-1 mit dem Negativ der Schwelle V-550 für die neue Toreinfahrt. Dahinter Mauerreste der Räume 4 und 5 (Haus 15.1), die dem Umbau weichen mussten. Rechts die neue Trennmauer M7-5. Blick nach Norden.

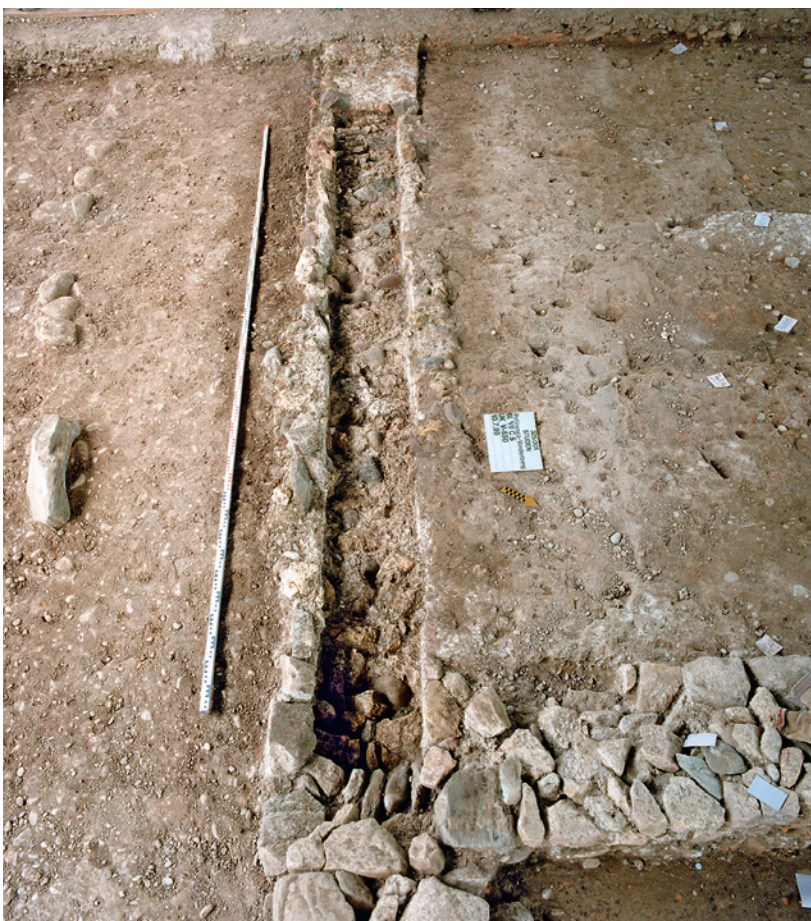
Abb. 126: Studen-Petinesca, Vorderberg. Haus 15.2. Für die neue Torschwelle V-550 ist auf dem Fundament der Südmauer M8-1 offensichtlich ein Balken eingemauert worden. Blick nach Westen.

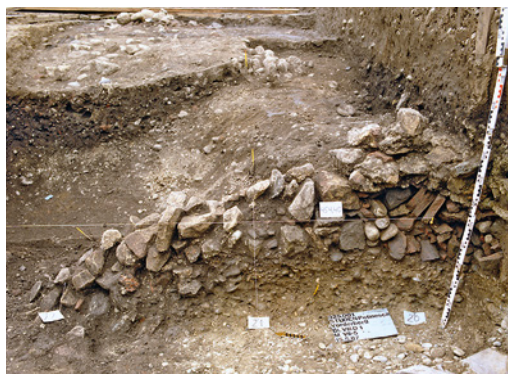
Abb. 127: Studen-Petinesca, Vorderberg. Haus 15.2. Fundamentreste der Trennmauer M 7-5 «tauchen» in den durch die Erosion trichterförmig erweiterten Schacht von Brunnen 2 ab. Blick nach Osten.

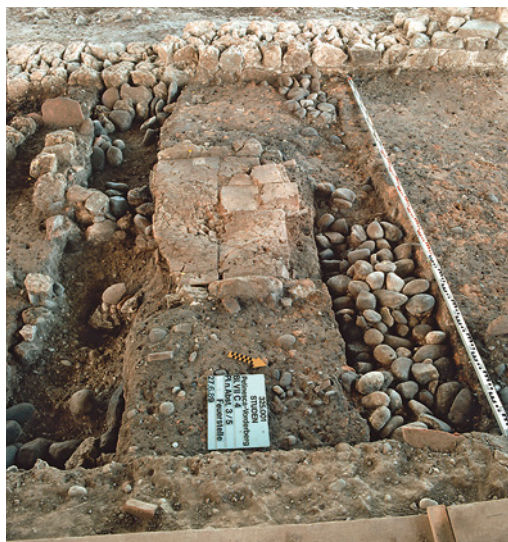
Abb. 128: Studen-Petinesca, Vorderberg. Haus 15.2. Die Feuerstelle FS 14b. Rechts davon die beim Bau der Heizung abgebrochene M 7-16. Links der Raubgraben der Trennmauer M 7-15 zu Raum 7 mit den Ansätzen der Heizkanäle. Im Hintergrund die westliche Aussenmauer M 7-3 mit dem gestellten Leistenziegel, der einen Heizkanal abschliesst.

abgeleitet (Abb. 128). Wenn also die direkt nach der Feueröffnung abgehenden, bloss 1 m langen Seitenarme überhaupt mit Rauchabzügen versehen waren, dann führten diese offensichtlich an der Mauer M 7-15 hoch.¹¹⁵

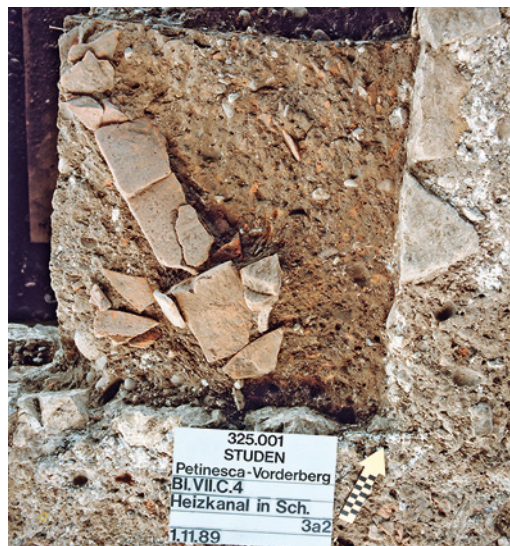
Abb. 131: Studen-Petinesca, Vorderberg. Haus 15.2. Nahe der Südostecke von Raum 8 bestehen die Wandreste des Heizkanals aus Leistenziegelfragmenten. In der Verfüllung des Kanals (links) Fragmente von Tubuli.

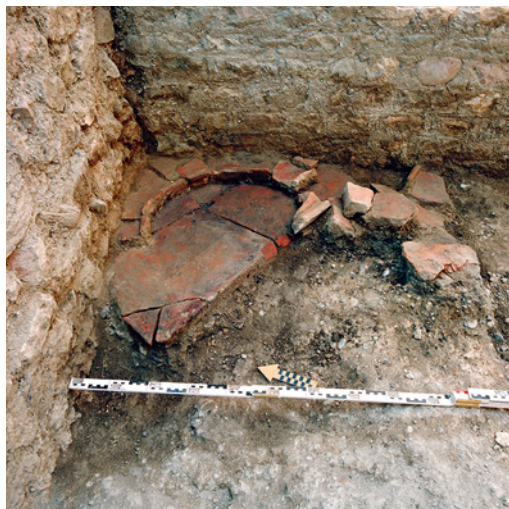
Abb. 135: Studen-Petinesca, Vorderberg. Haus 15.2. Die Feuerstelle FS2 beim Anstoss der Trennmauer M 7-5 (oben) an die Nordmauer M 7-4.

In die Ecke zwischen der Mauer M 7-5 und der nördlichen Aussenwand M 7-4 wird eine kleine Feuerstelle FS 2 eingebaut (Abb. 135). Sie beheizte einen Raum, dessen Grundriss demjenigen von Raum 2 der vorangegangenen Bauphase (Haus 15.1; Kap. 2.7.2) entsprochen haben dürfte. Ein weiteres Zimmer können wir sicher in der nordwestlichen Gebäudeecke annehmen.

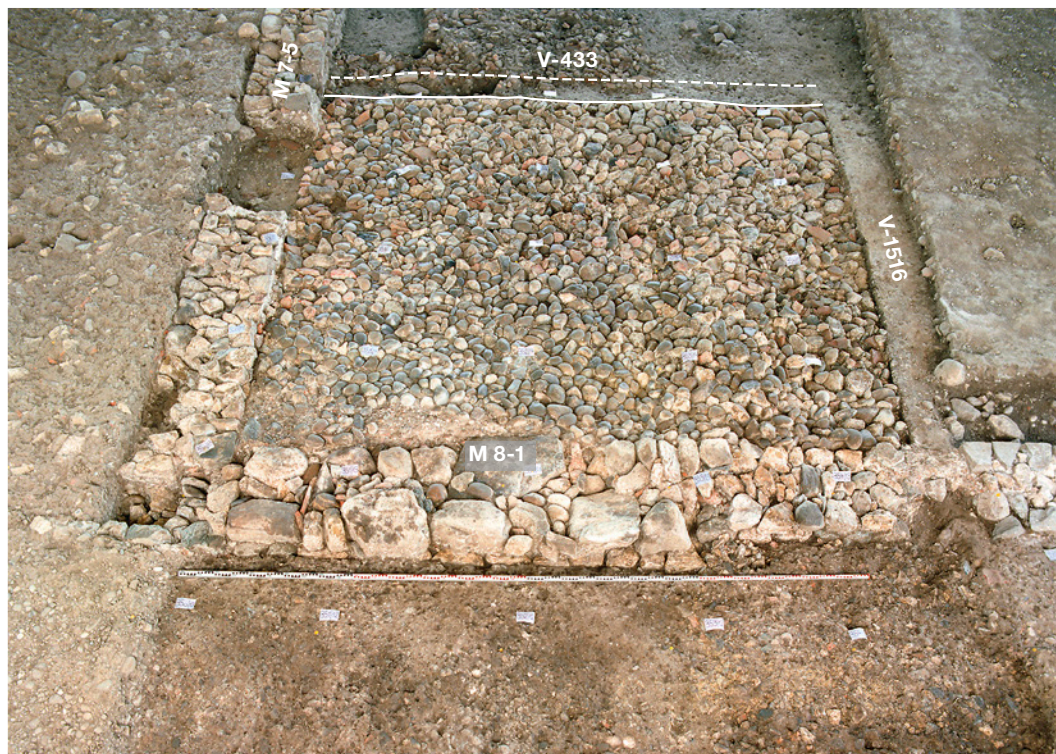
Abb. 136: Studen-Petinesca, Vorderberg. Haus 15.2. Blick von der Strasse her in Raum 10. Vorne die Süd-mauer M 8-1 mit der Flick-stelle aus grossen Blöcken. Links die Trenn-mauer M 7-5 mit der Türöffnung. In Raum 10 ist der Koffer des Mörtelbodens freigelegt. Er wird von den Schwell-balken V-433 und V-1516 der Nord- respektive Ostwand begrenzt. Blick nach Norden.

nen sorgfältig verlegten Koffer aus Geröllen, Bruchsteinen und Ziegelfragmenten gegossen ist (Abb. 136 und 137). An der Mauer M 7-5 sind letzte Reste von Wandverputz aus weissem Mörtel erhalten geblieben. Dieser Verputz ist vor dem Eingiessen des Mörtelbodens angebracht worden (Abb. 138).

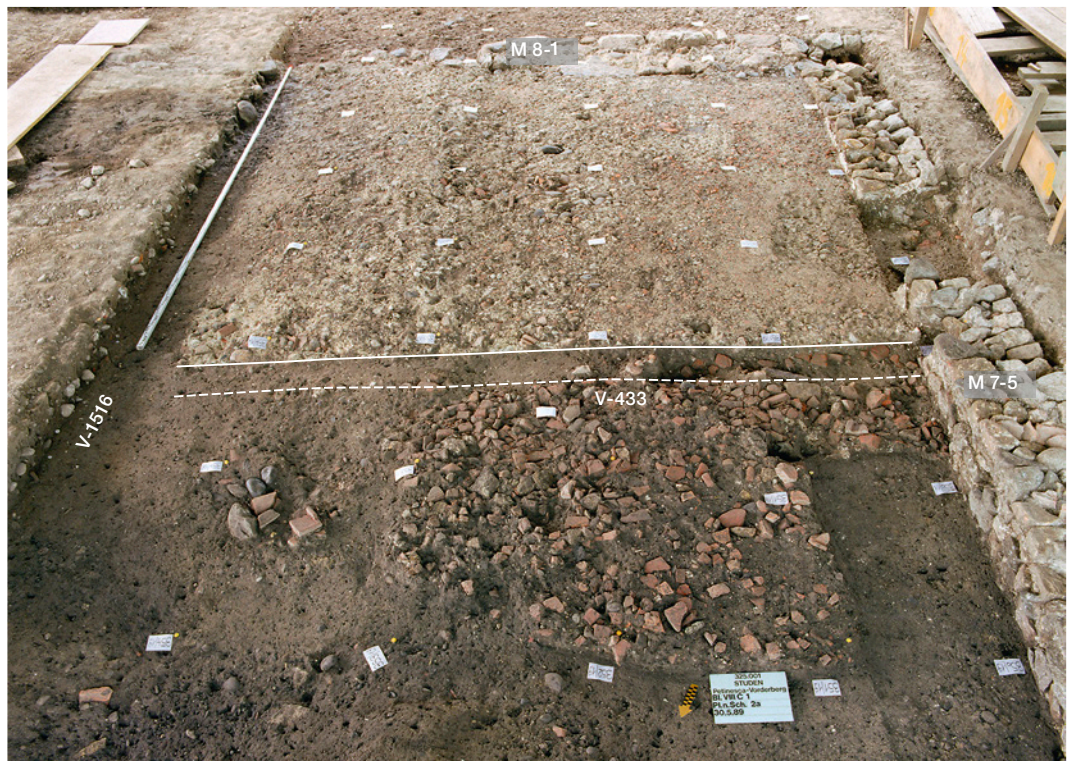
Abb. 137: Studen-Petinesca, Vorderberg. Haus 15.2. Blick vom Hausinnern auf Raum 10. Dank dem Mörtelboden zeichnen sich nicht bloss Mauern, sondern auch Schwellbalken als Raumbegrenzung deutlich ab.

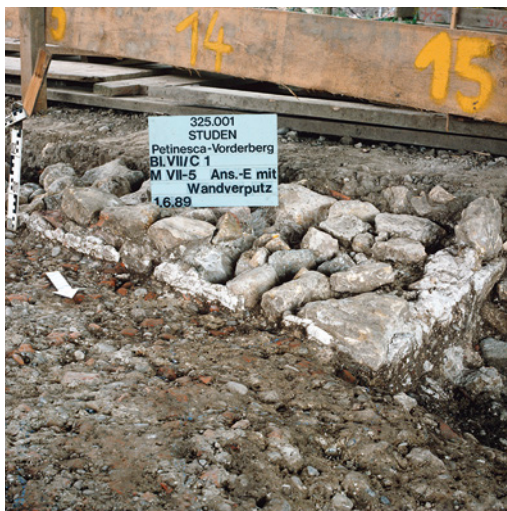
Abb. 138: Studen-Petinesca, Vorderberg. Haus 15.2, Raum 10. Südlich des Eingangs haben sich an der Mauer M 7-5 Reste von Wandverputz erhalten. Der mit kleinen Ziegelstücken durchsetzte Mörtelboden zieht beim Anschluss an den Verputz leicht hoch.

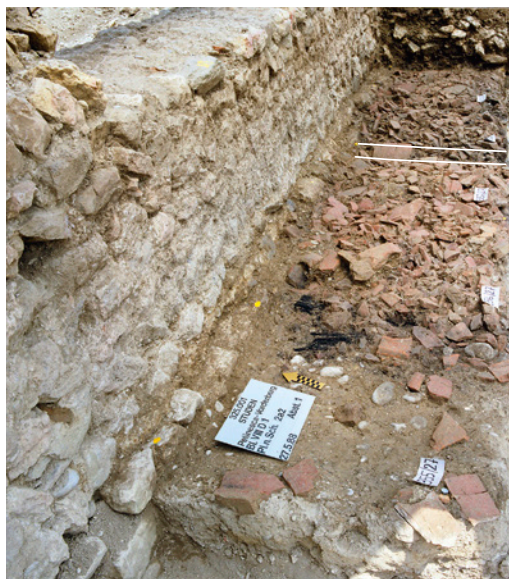
Abb. 139: Studen-Petinesca, Vorderberg. Haus 15.2. Ziegelplanie. Deutlich ist in ihr eine von der Nordmauer abgehende Vertiefung erkennbar. Sie dürfte von der Balkenunterlage eines Holzbodens stammen.

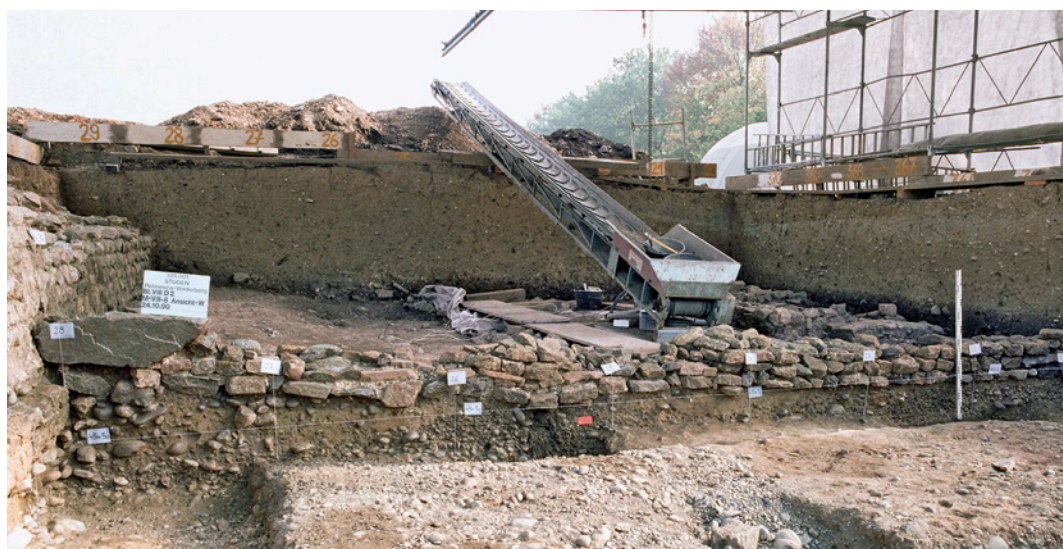
Abb. 140: Studen-Petinesca, Vorderberg. Haus 15.2. Die Westfront der Mauer M 8-8. Mit einem grossen Block stösst sie an die Nordmauer M 7-4 an (links). Rechts neben dem Förderband die Ofenanlage FS 28-29. Im Hintergrund die Profile auf den Linien 20 (rechts) und 370, in denen die Mächtigkeit der Deckschicht erkennbar ist. Blick nach Osten.

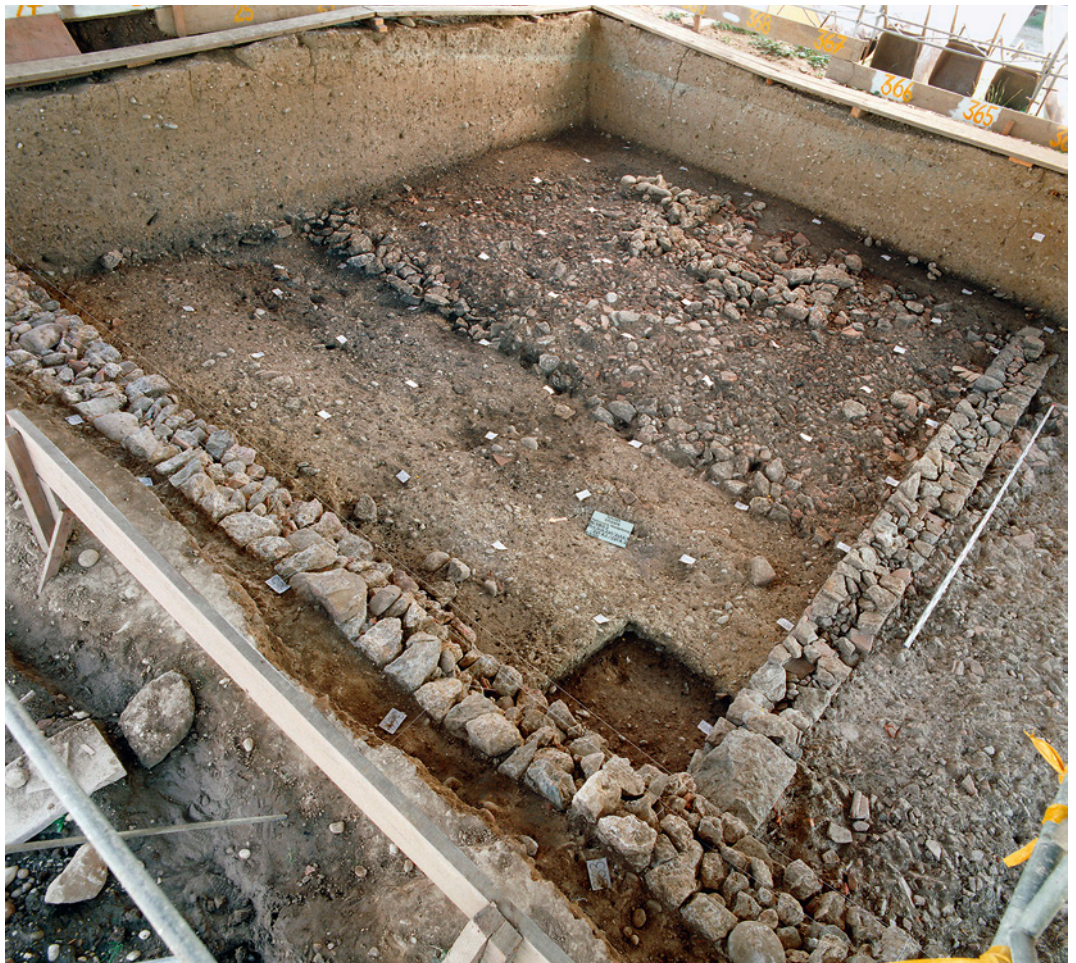
Abb. 144: Studen-Petinesca, Vorderberg. Haus 15.2. Die Darre V-800 (Bildmitte) ruht auf einer in ihrem Bereich hauptsächlich aus Ziegelbruch bestehenden Planie (220). Diese endet am Fundament der Innenmauer M 8-13. Im Vordergrund die Nordmauer M 7-4, rechts die Innenwand M 8-8. Blick nach Südosten.

Im Verlaufe der Benutzungszeit von Haus 15.2 wird anstelle des Schwellbalkens V-1116 eine neue Innenmauer (M8-13) gebaut (Abb. 143). Sie reicht von der Trennwand M8-8 bis etwa zur Linie 372.5.¹³¹ Südlich der Mauer M8-13 und ganz im Osten bis an die Nordwand hinauf wird eine Planie, teils aus Erde und Mauerschutt, teils aus Ziegelbruch, eingebracht (Abb. 89, 220 und Abb. 144). Sie überdeckt den östlichsten, nicht durch die Mauer M8-13 ersetzten Abschnitt des Balkens V-1116. Auf dieser Planie baut man die Ofenanlage V-800, bei der es sich um eine Darre handeln dürfte.

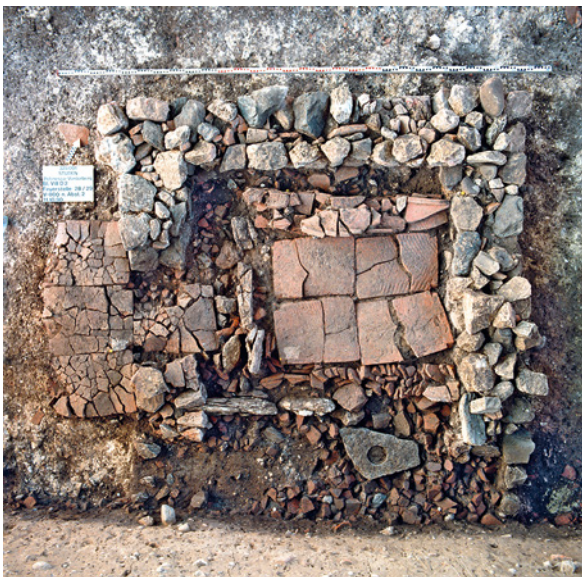
Abb. 145 (unten links): Studen-Petinesca, Vorderberg. Haus 15.2. Die Darre V-800.

Abb. 146 (unten rechts): Studen-Petinesca, Vorderberg. Haus 15.2. Plan der Darre V-800. M. 1:50.

die aus drei mit der Unterseite nach oben verlegten Leistenziegeln besteht. Auch die Sohle der Feueröffnung in Mauer M 8-9 ist mit einem Leistenziegel belegt. Die Ausmasse der inneren Kammer (FS 29) werden ebenfalls von vier

den Bodenbelag bildenden Ziegeln vorgegeben (Abb. 145 und 146). Die Kammer stösst im Osten an die Mantelmauer M 8-11; im Norden und Süden wird sie von je einem Trockenmäuerchen aus Leistenziegelfragmenten abgeschlos-

sen und im Westen ist sie mit Sandsteinwangen gegen die Feuerung hin abgeschirmt. Sandsteinwangen stehen auch an der Aussenseite des südlichen Ziegelmäuerchens. Der Rauchbeziehungsweise Heizkanal führt nach der Feueröffnung nach Norden, wo er zwischen der Mantelmauer M 8-10 und der nördlichen Ziegelmauer bis an den Ostmantel M 8-11 zieht.

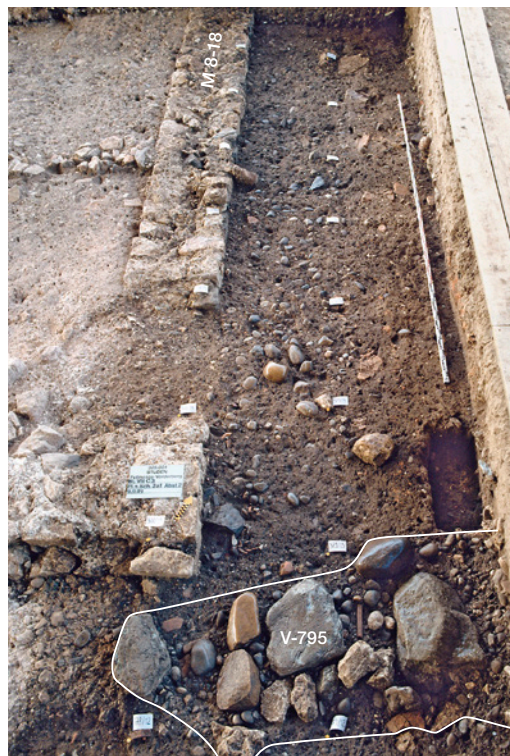
Abb. 147: Studen-Petinesca, Vorderberg. Haus 15. Ab der Südostecke ist die Portikus-Planie mit grossen Blöcken (V-795) befestigt. Blick nach Norden.

Portikus-Konstruktion sind aber nur spärlich erhalten. Ganz im Westen ist mit V-578 nur ein einzelner Pfosten gefunden worden (Abb. 102).¹³² Zwischen den Linien 362–371 wurden acht Pfosten einer Portikus erfasst (Abb. 124: V-901a–g, V-1087). Da sie zum Teil das östliche Tor von Haus 15.1 versperren, werden sie wohl erst zu Haus 15.2 angebracht worden sein. Sie liegen jedoch nicht alle auf derselben Linie, stammen also möglicherweise von verschiedenen Portikus-Phasen. In der Lücke zwischen Haus 15 und seinem östlichen Nachbar, war die Portikus-Planie mit Steinblöcken stabilisiert (V-795; Abb. 147).

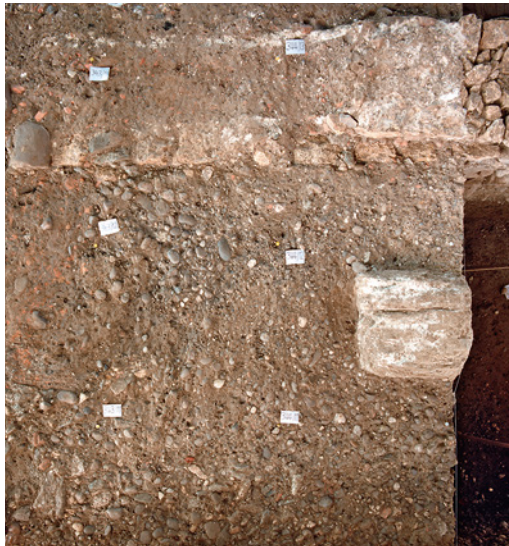
Abb. 149: Studen-Petinesca, Vorderberg. Haus 15. Die Südostecke mit der ihr vorgelagerten Stele V-854. Daneben hebt sich als dunklerer Streifen die Portikus von der helleren Strasse ab. Im Hintergrund das Profil 10 mit Strassenschichten.

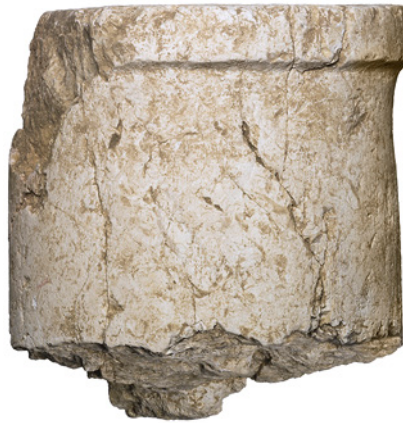
Abb. 152: Studen-Petinesca, Vorderberg. Haus 15. Das Säulenfragment aus den Strassenschichten der Siedlungsphase E.

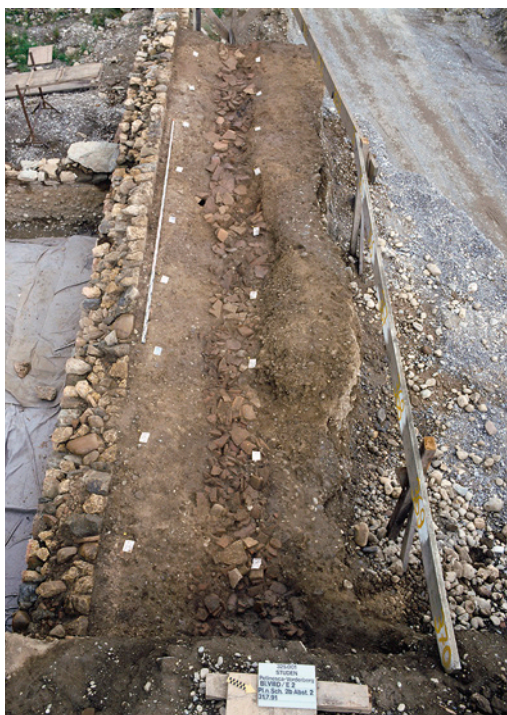
Abb. 153: Studen-Petinesca, Vorderberg. Haus 15. Die mit Ziegelbruch verfüllte Sicker-/Traufrinne V-5166 nördlich von Haus 15. Links die Nordmauer M 7-4. Die Grabungsgrenze rechts ist die Kante des vor der Grabung erfolgten Kiesabbaus.

erneut eine Traufrinne (V-5166) ausgehoben, die man mit Ziegelmaterial ausfüllt (Abb. 91–96, 124 und 153). Die Sohle von V-5166 liegt zwischen den Linien 355 und 360 am höchsten. Das heisst, dass diese Abflussrinne ihre Wasserscheide ziemlich genau in der Gebäudemitte hatte.

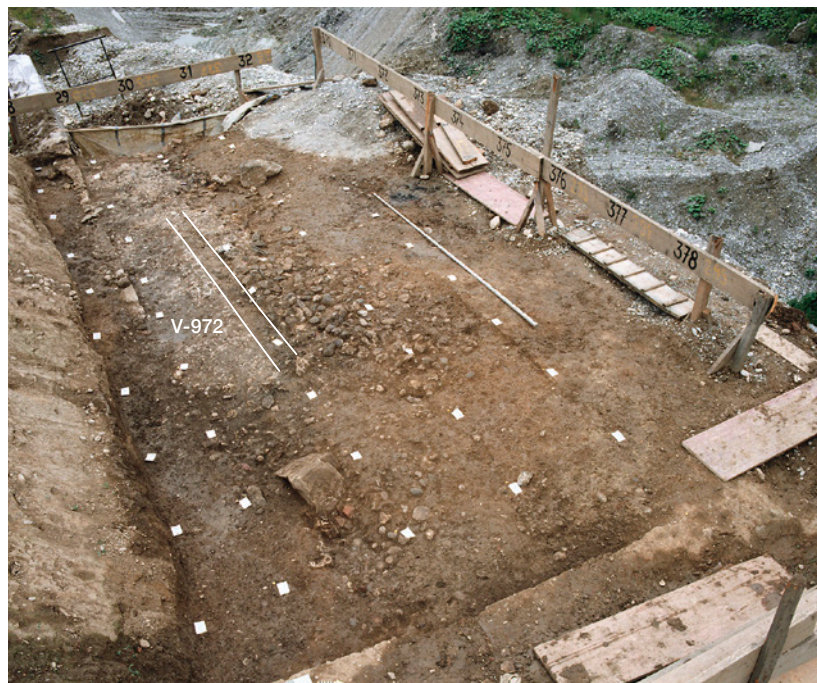
Abb. 154: Studen-Petinesca, Vorderberg. Haus 15, Feld 370/20–30. Die vermutlich von einem liegenden Holz stammende Struktur V-972 trennt Mörtel- und Bruchsteinschicht nördlich von Haus 15. Links stösst der Mörtel an die erst teilweise freigelegte Nordmauer M 7-4.

Bruchsteinschicht (310) abgelöst wird. Eine vermutlich von einem Balken stammende Verfärbung (V-972) trennt Mörtel- und Bruchsteine östlich der Linie 373 (Abb. 96 und 154). Darüber folgt eine mit Bruchsteinen und Ziegeln durchsetzte Siltschicht (311) mit einer markanten Holzkohlekonzentration an der Oberfläche. Bei diesen Schichten könnte es sich um die jüngsten Benutzungsspuren handeln. Ich vermute jedoch eher, dass wir es mit Abbruchhorizonten zu tun haben.

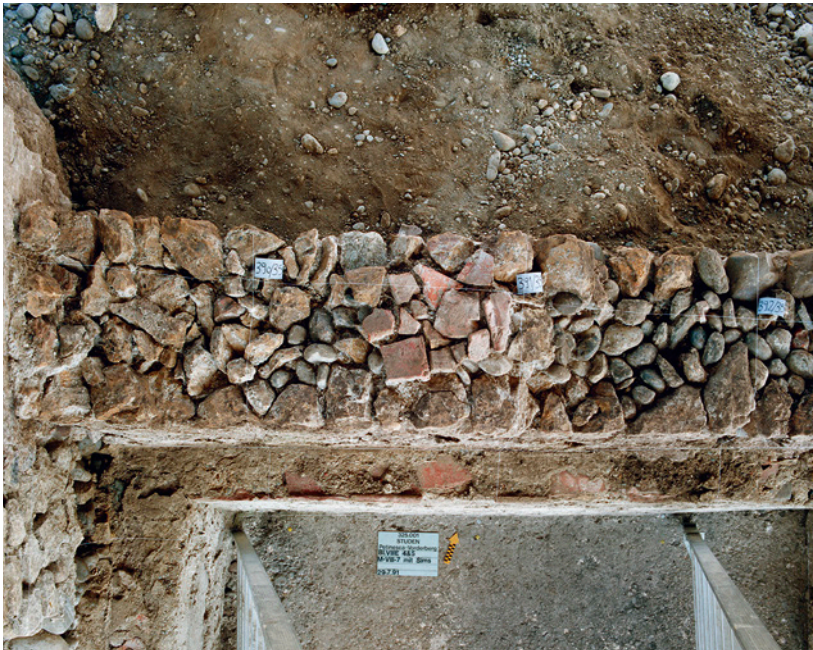
Abb. 164: Studen-Petinesca, Vorderberg. Haus 18, Raum 1. Aufsicht der Nordwestecke (M 8-12/M 8-7) mit vorgemauertem Bankett.

Um diese Schwächung zu korrigieren, verstärkt man die gefährdeten Zonen mit einer Vormauerung, die als 50–75 cm hohes Bankett in den Raum vorsteht. Die Vormauerung ist an der Basis rund 35 cm stark, an der Oberkante gut 10 cm schmaler (Abb. 191 und 193, 348–349; Abb. 196 und 197, 349; Abb. 164).

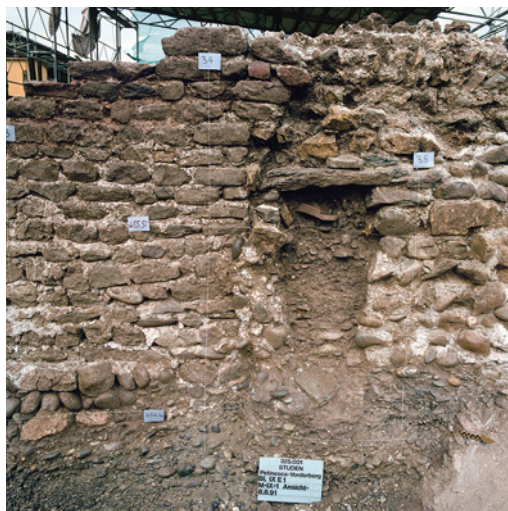
Abb. 166: Studen-Petinesca, Vorderberg. Haus 18, Ausschnitt aus der Ostmauer M 9-1. Dicht neben der Bau- fuge zum Mauerteil der Situation 1 die Öffnung (356).

liegt eine etwa 10 cm dicke Mörtelschicht mit dem Negativ einer Stein- oder Tonplatte an der Oberfläche. Ich vermute, dass es sich dabei um die Reste des Unterbaus einer Kanalheizung handelt, die durch die Maueröffnung hindurch beheizt wurde. Leider sind sämtliche allfälligen Überreste einer zugehörigen Heizanlage einer jungen Störung an der Aussenseite der Mauer M 9-1 zum Opfer gefallen (V-195). Auch die Auskleidung der Öffnung (356), Wangen und Sohle, werden offensichtlich vor dem Verschliessen (Situation 4) entfernt (Abb. 166 und 200).

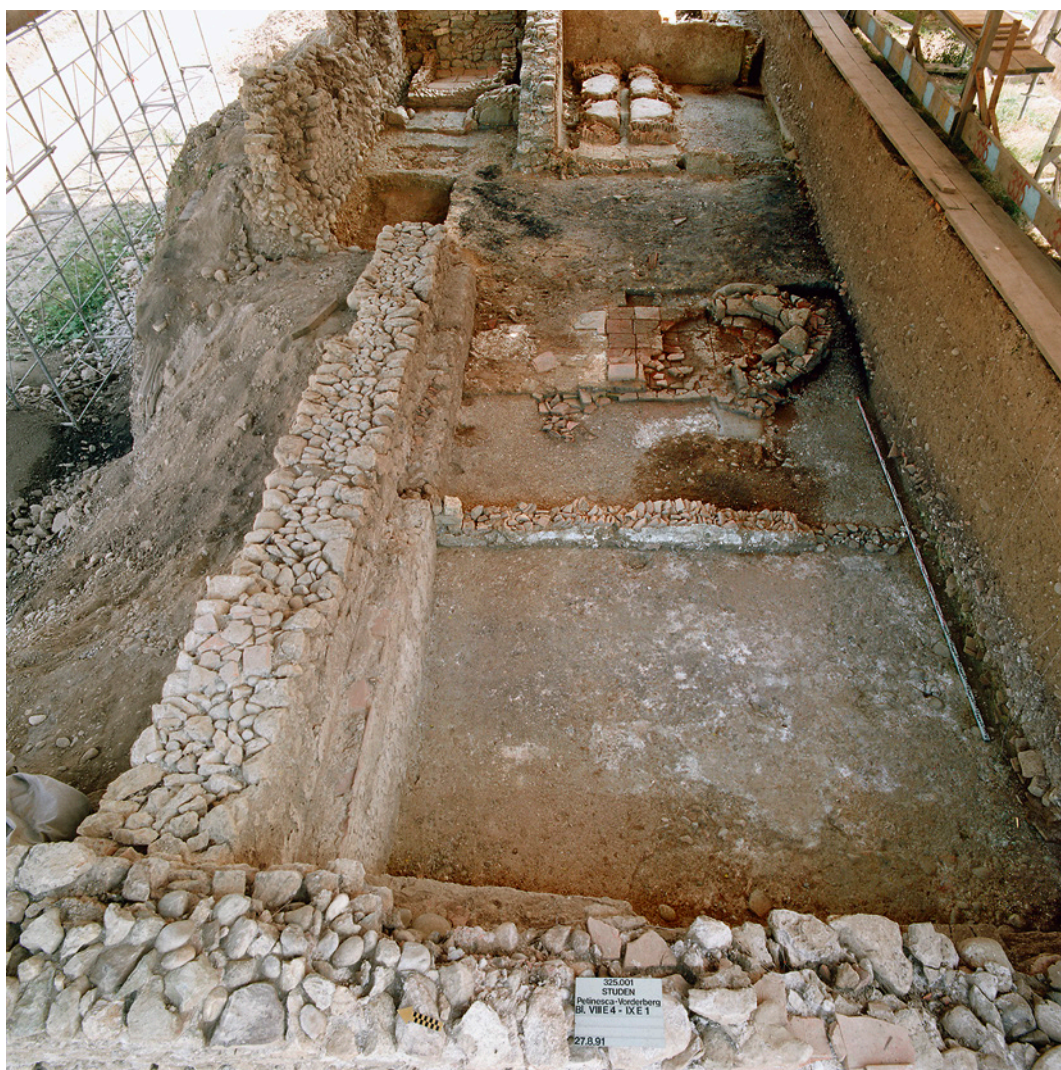
Abb. 167: Studen-Petinesca, Vorderberg. Haus 18. Übersicht zur Situation 4. Blick nach Osten.

verschiedenen Räumen sind interessante Reste der Innenausstattung von Situation 4 erhalten geblieben (Abb. 167).
